事業者の配管の誤接続による 水道本管への井戸水ろ過水の逆流事故の発生について

【別紙】配管イメージ図

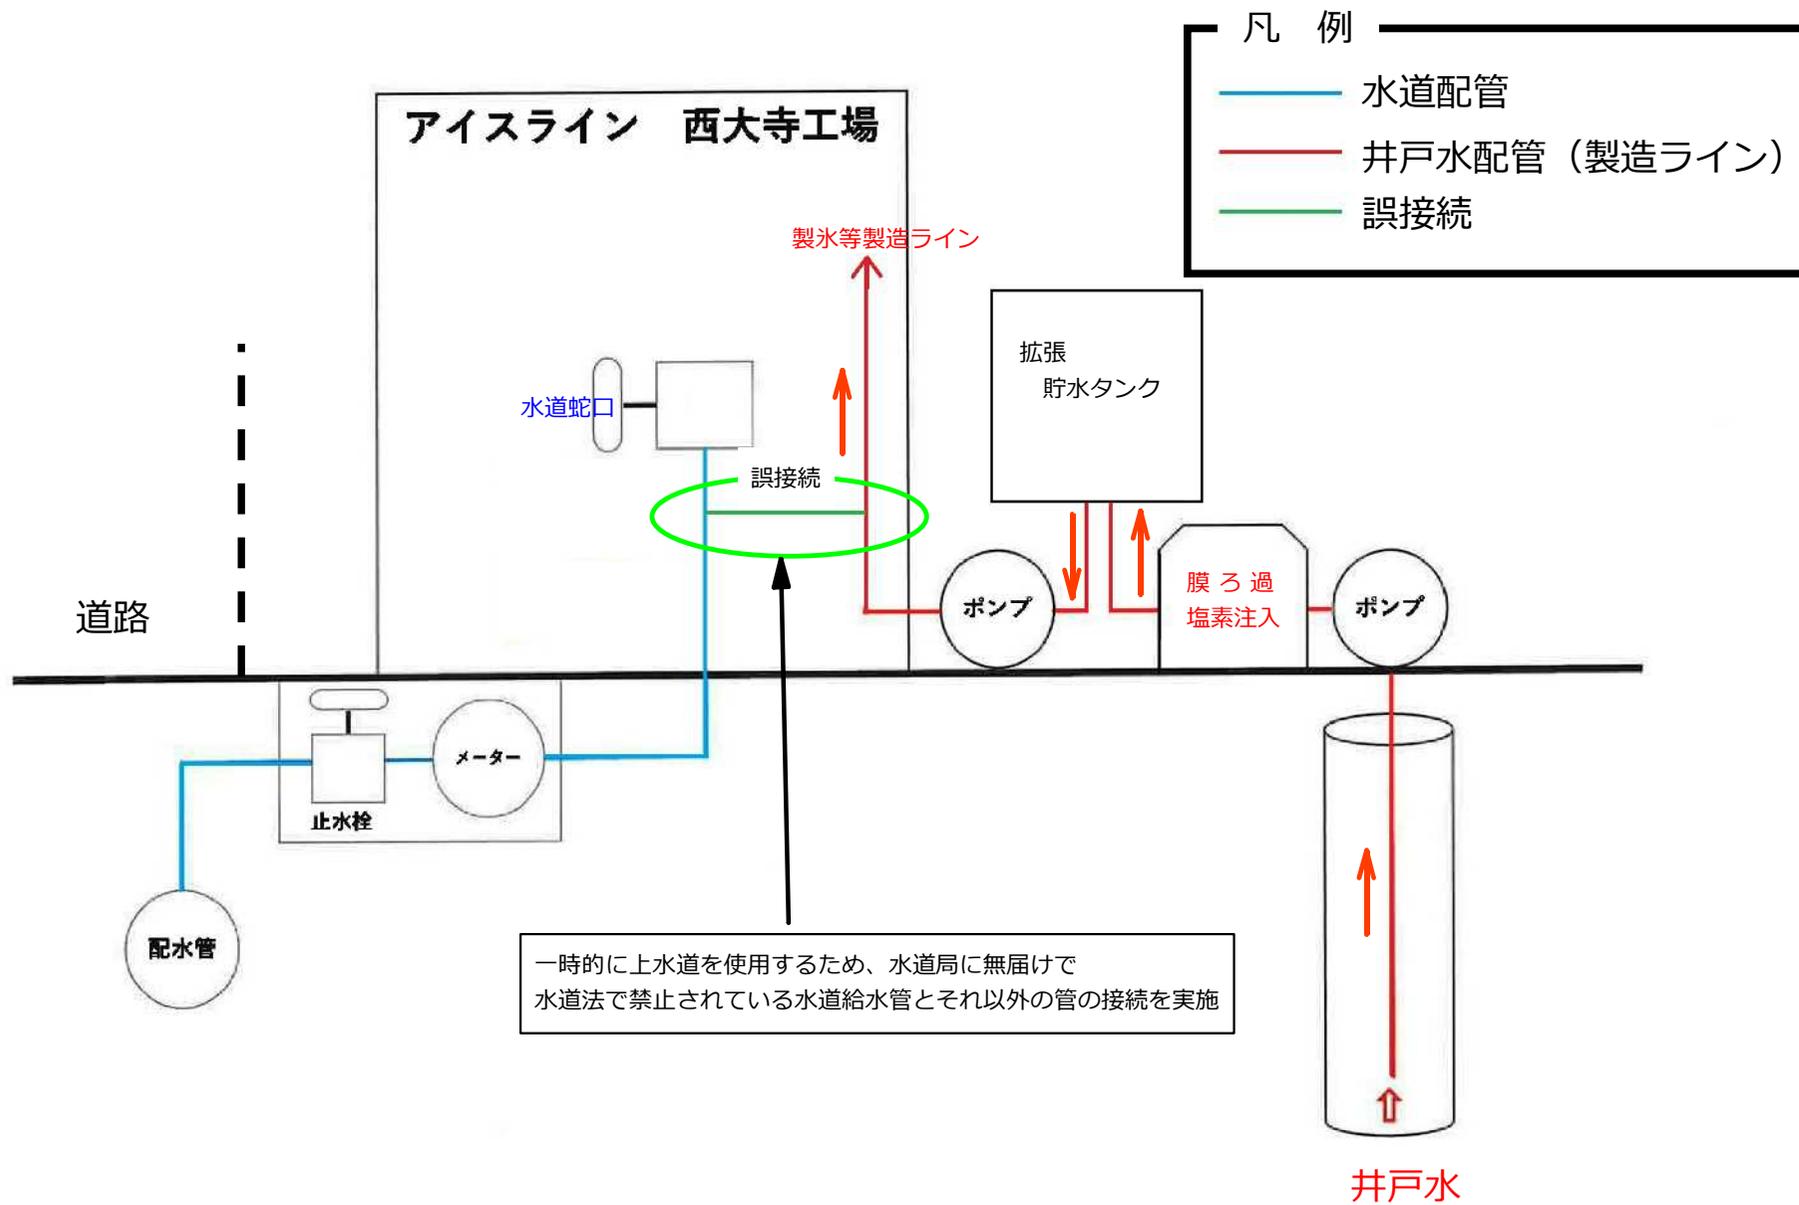
原因事業者は、井戸水を膜ろ過、塩素消毒した水(以下「ろ過水」)を原料水として、ブロックアイス等を製造しているが、貯水タンク拡張工事のため、生産ラインのろ過水配管に水道給水管を違法(※)に接続し、一時的に水道水を原料水に切替えて営業していた。

貯水タンク拡張工事の完了に伴い、原料水をろ過水に戻したが、その際にろ過水配管と水道給水管との切り離しが出来ておらず、また水道本管の圧力よりもろ過水用ポンプの圧力が強かったため、ろ過水が水道本管(配水管)へ押し出され混入する逆流事故が発生した。

メーターの指示値から逆流した水量は約250m³と予想される。

- ・配管イメージ図は別紙にてご確認ください。
- ・再発防止について、①地下水等の配管と水道給水管の接続禁止、②給水装置工事事業者による申請及び施工の必要性についてホームページ等を通じて周知を図ります。また、給水装置工事事業者には引き続き、研修会等を通じて、適切な工事について助言、指導します。
